Magyarság Háza - Beruházások

Homlokzat felújítás I. ütem:

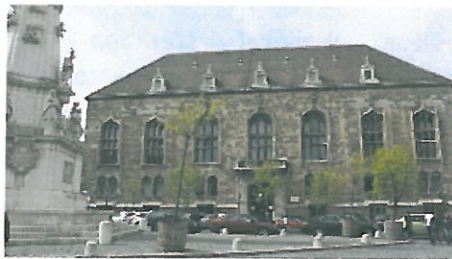
A homlokzat felújítás igénye egy elsődleges, felületes szemrevételezés esetén is nyilvánvaló volt. A kőhomlokzaton, számtalan területen mállás, sérülés, hiányosság volt tapasztalható, a mészkö elemeket különösen az időjárási viszonyoknak jobban kitett felületeken kimosta az eső, helyenként kézzel is könnyen morzsolható mértékben. Az ily mértékben tönkrement tagozatokról lemálló és lezuhanó törmelék veszélyt jelentett az épület előtt elhaladókra.

Az elsődleges veszélyességi tényezők túl esztétikai szempontok is indokolták tették a homlokzat felújítását. Az utcai homlokzatok közül a legkritikusabb állapotban az Országház utca által határolt felület volt.

A tisztítást követően a kövek visszanyerték eredeti világossárgás színárnyalatukat, azonban általánosságban is elmondható, hogy a kőhomlokzatokat, és főleg az azon elhelyezkedő faragott kődísz elemeket egy erősen erodált állapotból kellett újraépíteni.

Az olyan, művészettörténeti szempontból értékes felületek esetében, ahol a kőfaragói módszerekkel történő előkészítés tönkretette volna a művészi vonalvezetést, adott esetben kovasav- és szter-rendszerű terméskő szilárdító munkálatokkal kellett az aljzat előkészítését elvégezni, majd ezeket követően lehetett megkezdeni a restaurátori újraépítéseket. Restauráló habarcs került alkalmazásra, ami kiválóan használható az időjárástól tönkrement puhább kövek eredeti állapotának helyreállítására és újraformázására, továbbá épületdíszítő elemek, figurális díszítőelemek, baluszterek stb. restaurálására.

Az új habarcs kiegészítéseket, és a korábbi, néhány esetben kifejezetten eltérő színű és léptékű javításokat lazúros festékekkel igazították az eredeti kővel közel azonos árnyalatúra.

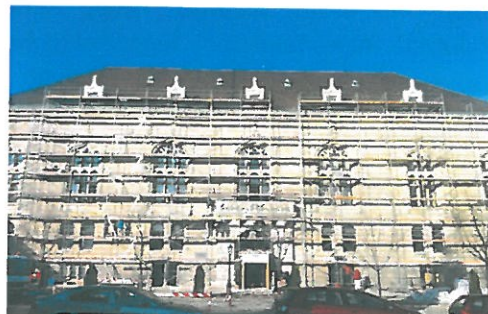
A déli (főhomlokzati) erkély áttört mellvéd kövei közül balesetveszély miatt több cserére szorult, az eredetivel azonos anyagból, mivel azok rendkívül rossz állapotban voltak, kő anyaguk teljesen szétfagyott, kézzel morzsolhatóvá vált. Az erkély korlátját képező többi mellvéd is teljes körű felújításon esett át.

Ennek az erkélynek a járófelületét új csapadékvíz elleni szigeteléssel kellett ellátni, mivel csak egy ideiglenes állagmegóvó bitumenes szigeteléssel volt megoldva a csapadékvíz elleni védelem.

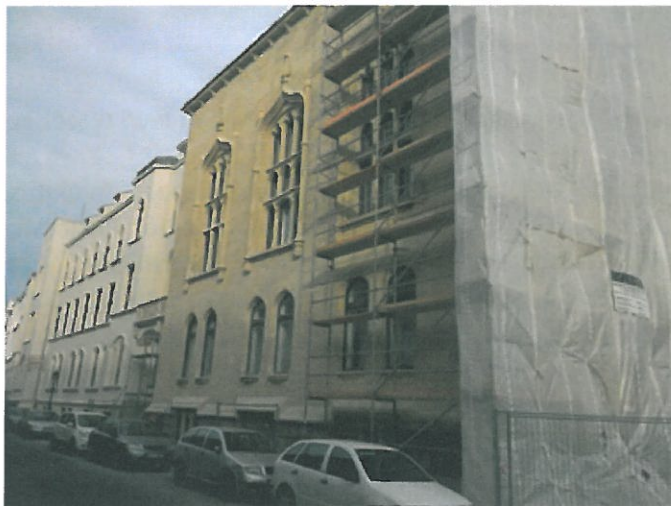
A Hilton szállóval szemben lévő kőhomlokzaton található első emeleti loggiának a tartószerkezetét a kőanyagú peremtartóra támaszkodó elnyújtott csehsüveg boltozat alkotja. A loggiát záró kő lemez egyben a felette lévő szint erkélye is. Ez egy kőből készült síklemez, aminek tartószerkezete a homlokzatra merőleges acél gerenda. A loggia felső

A II. emeleti erkélyt szegélyező kőkorlátot, a loggia kőszobrász elemeit nedves szemcseszórással megtisztították, majd a szükséges restaurálási, és kőjavítási munkák után felületkonzerváló bevonattal látták el. A hiányos cementrabb részeket kipótolták, ahol szükséges volt új bordát készítettek az álboltozathoz. Mindkét erkélylemezen elvégezték a csapadékelvezetéshez, és vízszigeteléshez kapcsolódó szükséges munkákat.

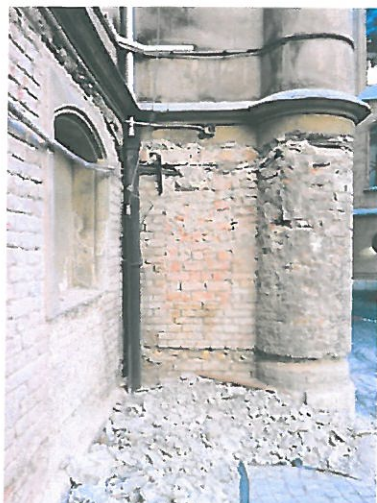
Az épület korábbi, sorozatos átalakításai miatt a Hess András tér felé néző kaput olyan technikai megoldásokkal egészítették ki, ami nagyon veszélyeztette annak állapotát, és fennmaradását. A vizsgálatok megállapították, hogy a kapu kő lábazata nagy víztartalommal rendelkezik. A kő lábazat feletti rész több anyag összeépítéséből jött létre. A kapu teljes felületét kíméletesen kézi szerszámokkal és JOS technológiával megtisztították, a gipsz kiegészítéseket a feltárás után eltávolították, majd az eredeti forma alapján képzett új profilokat restaurátor habarcsból, vagy helyszínen kevert római cementből készítették el.

A vakolt részeken az ázás, mállás, erodálódás okozta hiányos vagy roncsolódott profilok kiegészítésre kerültek, a rizalitok vállát képző köveket restaurálták. A nyílászárók, és a tagozatok párkánybádogozását a szükséges helyeken felújították, valamint új
