Magyarság Háza - Beruházások

Homlokzat felújítás I. ütem:

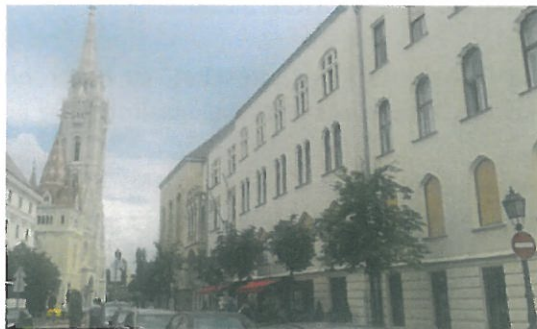
A keleti és nyugati, vakolt homlokzatokon a meglévő vakolatot ott ahol annak állapota miatt az nem volt megtartható, leverték, a fugákat kitisztították.

Az alsósori szakaszokon a kőlábazat felett 30 cm-es sávban vízelosztó alapozó sávot kentek fel. A homlokzat teljes felületén, függetlenül hogy lábazati vagy emeleti szakaszon volt a tárgyalt sík, 50%-os fedettséggel gúzoltak, amire a két réteg vakolatot hordtak fel. A felső rétegbe karcolták a kváder kiosztást, amelynek felületét ezt követően festették a tervezett színekre. A vakolt és kővel burkolt szakaszokon is új festést kapott, az összes a lábazati sávban található lakatos szerkezet.

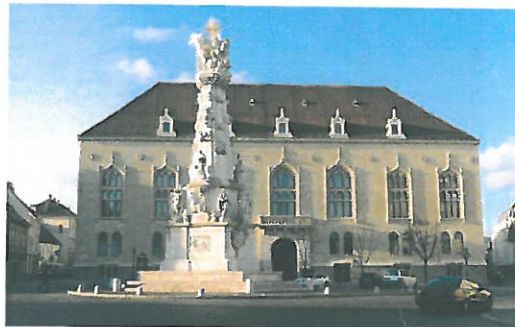
A munkálatok elvégzésére, a becsült kivitelezési költség alapján meghívásos nemzeti közbeszerzési eljárás keretében került kiválasztásra a kivitelezést végző vállalkozó. A szeptember közepeit kezdés, és a korábbi évek kedvezőtlen időjárási körülményei miatt, ez komoly kockázatot hordozott magában. A kedvező időjárás, és a kivitelezés megfelelő, a határidőt követő tempóban való lebonyolításának köszönhetően a beruházásnak döntő hányada elkészült az év végére, azonban a kivitelezés során előre nem látható pótmunkák merültek fel, amelyeket a szerződés által biztosított tartalékkeret terhére tudott a vállalkozó elvégezni, de ennek következtében a teljes munkát csak a szerződésmódosításban rögzített, 2014. április 14-i módosított határidőre sikerült befejezni.
